Kiinteistö Oy Rautalammin Virastotalo
POSTIN TOIMITILAT
Kuopiontie 22
77700 RAUTALAMPI

Tarkastusajankohta

11.8.2021

TARKASTUKSEN TARKOITUS

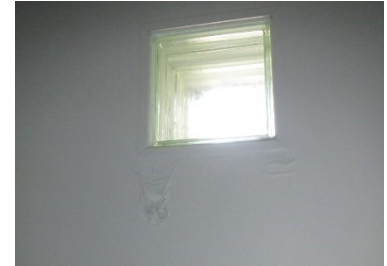
Kuopiontien puoleisella seinustalla olevien lasitiilirakenteiden ympäristössä esiintyy merkkejä kosteusvauriosta, minkä arvioitiin olevan seurausta räystäällä olleesta katevuodosta. Kohteesta saatujen tietojen mukaan ko. katevuoto on paikallistettu ja rakenne kunnostettu. Tarkastusajankohtana ko. alueella ei esiintynyt tavanomaisesta poikkeavaa kosteutta.

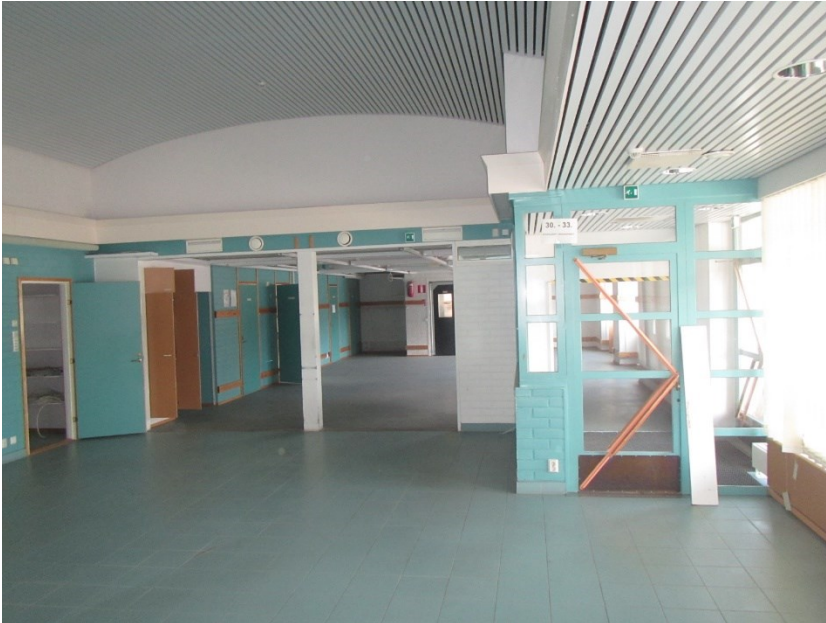
KUVA1: Yleiskuva tiloista.

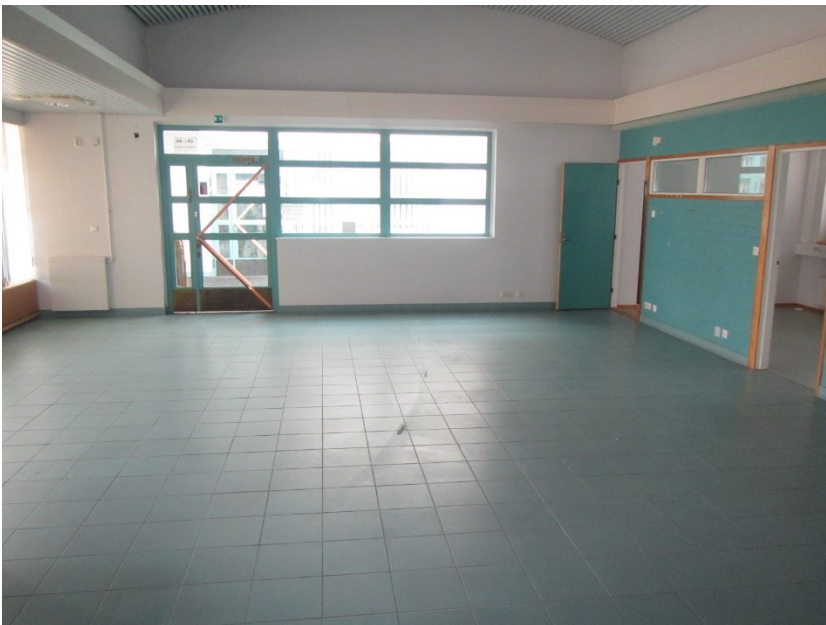
KUVA 2: Asiakaspalvelutila. Lattian pintarakenteena asiakaspalvelutilaan soveltuva, kulutusta kestävä ke-raaminen laatoitus. Pintarakenteen muuttamista suositellaan harkitsemaan, mikäli tila muutetaan toimisto-tilaksi.

- lattian pintarakenteen (keraaminen laatoitus) muuttaminen toimistotiloihin soveltuvaksi
- seinien pintarakenteiden kunnostus
- huonekorkeuden laskeminen / alakaton asennus
- ilmanvaihtokanavien muutostyöt
- kattovalaisimien uusinta
- toimistotilan sähköpisteiden asennus
- toimisto- ja varastotilan pintarakenteiden kunnostus

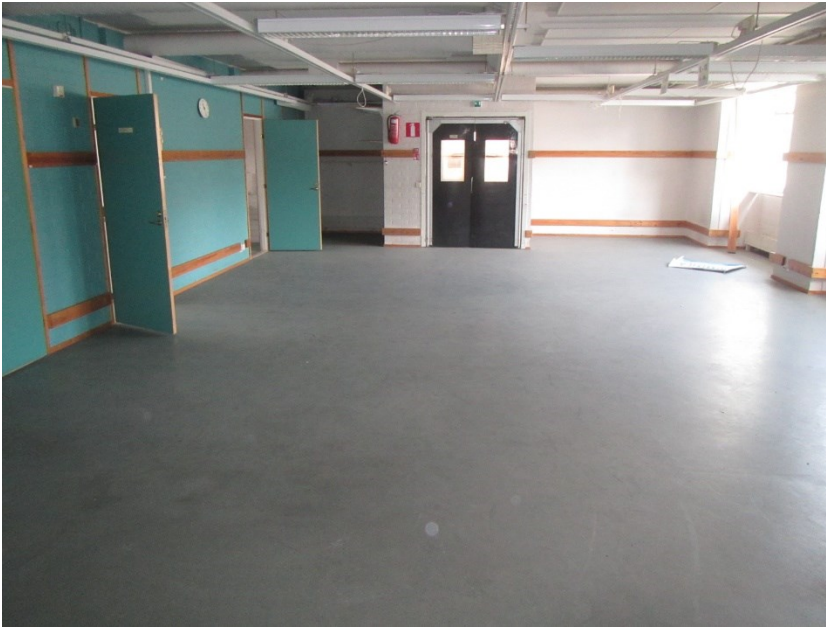
KUVA 3: Lajittelutila.

Tilan kunnostaminen esim. avokonttoritilaksi arvioitiin edellyttävän mm. lattian pintarakenteen uusimista, seinärakenteiden kunnostamista (sis. törmäyssuojien poistaminen), kattorakenteen kunnostaminen valaisimineen.

- lattian pintarakenteen uusiminen
- seinien pintarakenteiden kunnostus, sisältäen törmäyssuojien poistamisen
- sähkökiskojen ja valaisimien poistaminen katosta / uusien valaisimien asentaminen ja pintarakenteiden kunnostus
- toimistotilan sähköpisteiden asennus
- keittiö- ja pukuhuonetilojen kevyt pintarakenteiden kunnostus

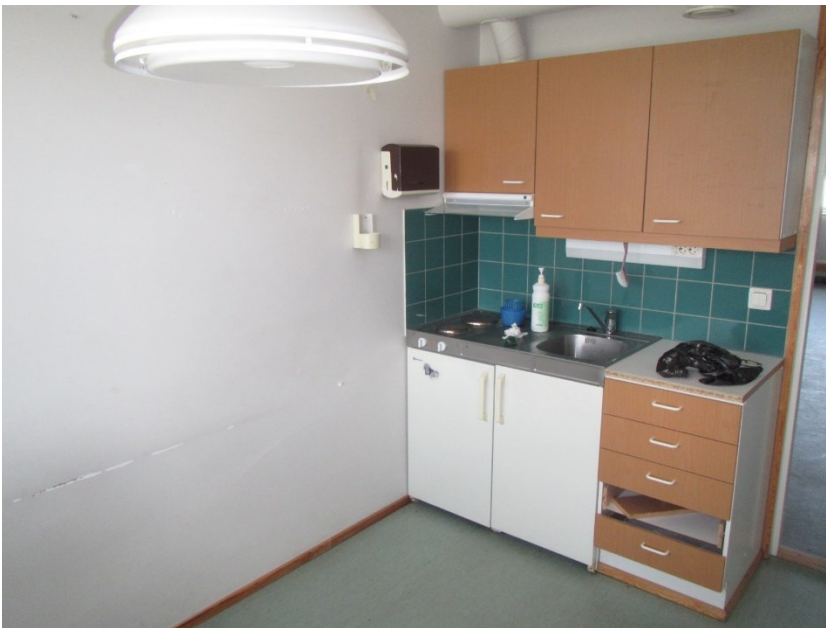
KUVA 4: Taukotila.

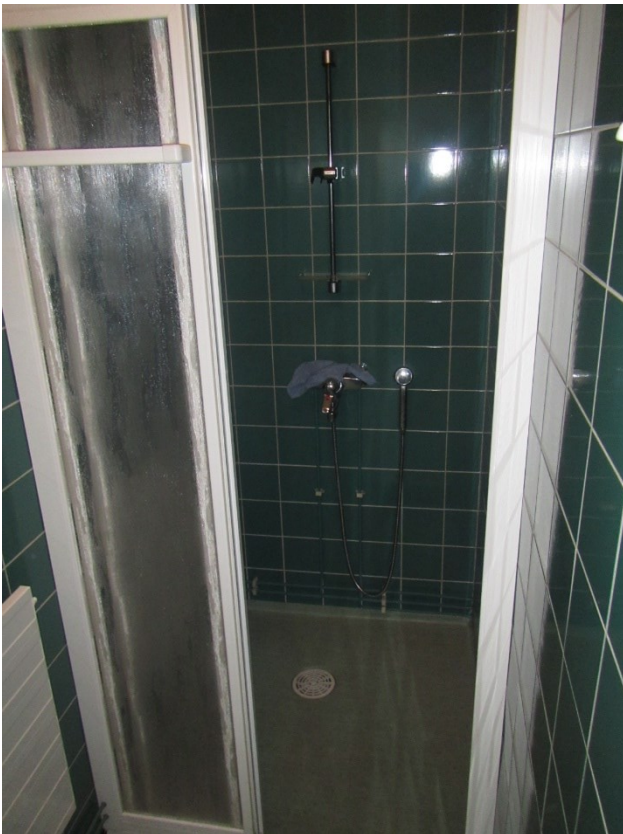
KUVA 5: Miesten pukuhuoneen suihkutila.

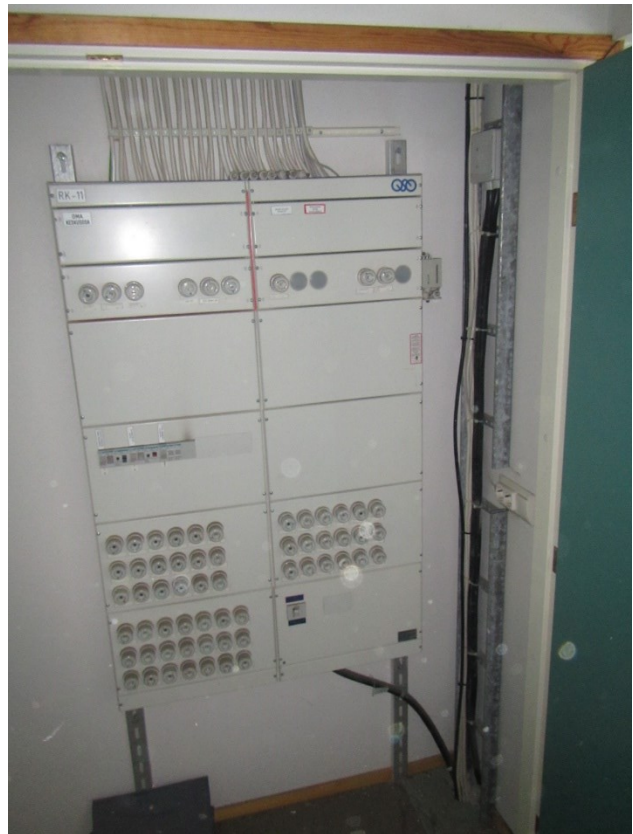
KUVA 6: Liiketilaa palveleva ryhmäkeskus

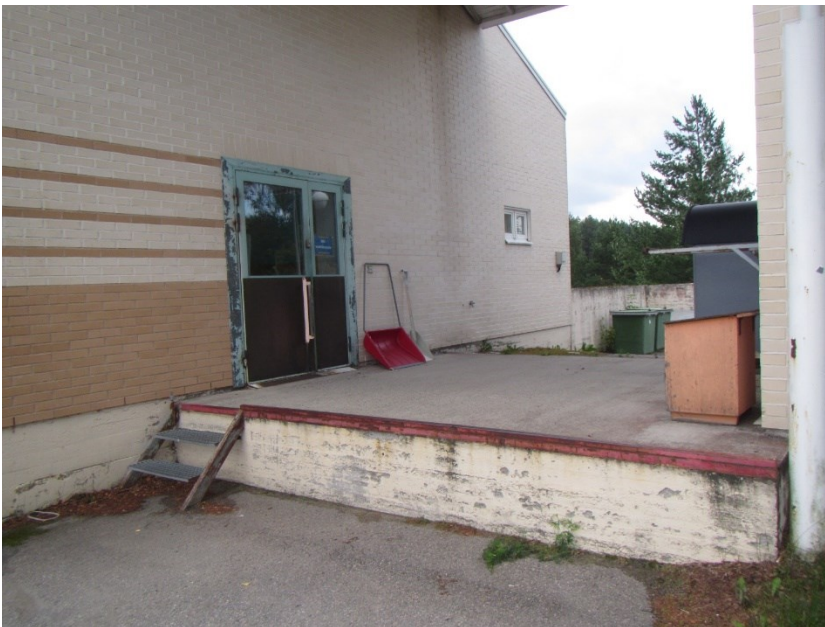
KUVA 7: Lajittelutilaan liittyvä lastaussilta. Mikäli lastaussilta ei ole käytössä, suositellaan sille kaiteen asentamista.

- sisääntulo- ja lastaussillan eteistilojen kunnostaminen, sisältäen sisäovirakenteiden asentaminen
- lastaussillalle kaiteen asennus / pintarakenteiden kunnostus
